ARHEOLOŠKA ISTRAŽIVANJA UTVRĐENJA BESAC U VIRPAZARU, OPŠTINA BAR

UVOD SA KRATKIM ISTORIJATOM

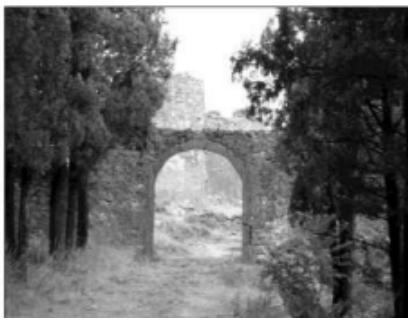
kapije paralelno sa istočnim bedemom. To je jednostavna stambena jedinica, pravougaone osnove sa dvoslivnim krovom. Bedemi kompleksa su različite visine, zavisno od konfiguracije terena. Jedina kapija je na jugoistočnom uglu bedema kvalitetno izvedena i ima prostrani pravilni luk.

Slika 2. Kapija utvrđenja Besac

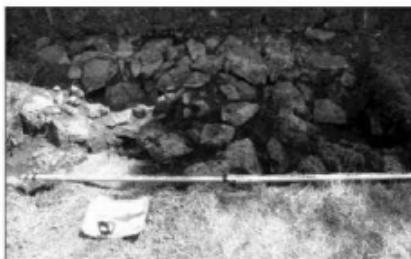
Sonda 1(1/I) - dimenzija 2 x 3 m i orientacije jug-sjever, postavljena je uz unutrašnju stranu istočnog bedema na 13,30 m udaljenosti od kapije utvrđenja.

U prvom otkopnom sloju naišlo se na podzid bedema u istočnoj polovini sonde, dok se u zapadnom dijelu sonde konstatovalo kamenje u tamno mrkoj zemlji sa fragmentima tegule.

Nakon tehničkog snimanja uklonio se prvi otkopni sloj u zapadnoj polovini sonde. Ispod njega je otkrivena prirodna stijena, čime su završeni radovi u ovoj sondi na konačnoj dubini od 0,60 m. Odlučeno je da se sonda 1 produži prema jugu. Taj prostor označen je kao sonda 1/II, dimenzija 2 x 3 m, čime je prvobitna sonda 1 sada označena kao sonda 1/I. Pokretnih nalaza nije bilo.

Slika 3. Tehničko snimanje sonde 1/I

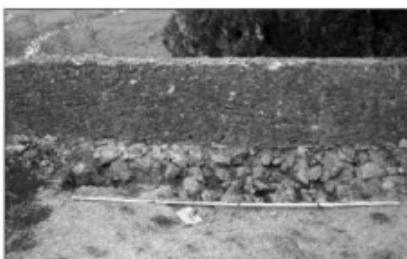
Sonda 1/II - U sondi 1/I konstatovana je situacija identična onoj u sondi 1/I: U istočnoj polovini sonde, već u prvom otkopnom sloju naišlo se na podzid bedema. U zapadnoj polovini sonde se izdefinisala prirodna stijena, na dubini od 0,30 m. Time su završeni radovi i u ovoj sondi. Pokretnih nalaza nije bilo.

Slika 4. Opšti izgled sonde 1 na kraju radova

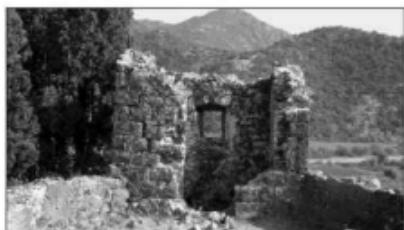
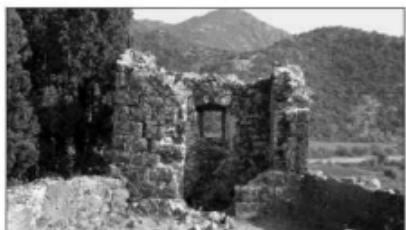
Sonda 6 - otvorena je u sjevernoj osmatračnici 1 ispred ulaza u utvrdu, dimenzija 2,35 x 1,90 m. Osmatračnica je bila ispunjena šutom. Šut se izbacivao kroz otvor dimenzija 0,90 x 0,85 m, koji je već zatečen u tkivu sjevernog zida osmatračnice i niži je u odnosu na plato ispred osmatračnice za 0,80 m. U štu su pronađeni recentni nalazi: staklena drška, životinjski zub, potkovica, 3 metka i 2 čaure. Radovi u ovoj sondi su završeni na dubini od 0,60 m od početnog nivoa iskopavanja, gdje se došlo do kamenog poda osmatračnice prekrivenog slojem maltera. Nakon tehničkog snimanja, završeni su radovi u sondi 6.

Slika 11. Opći izgled osmatračnice 1

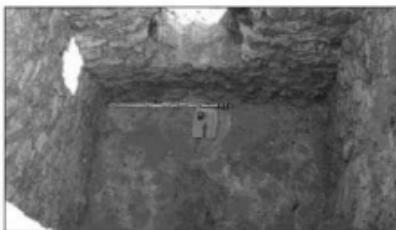
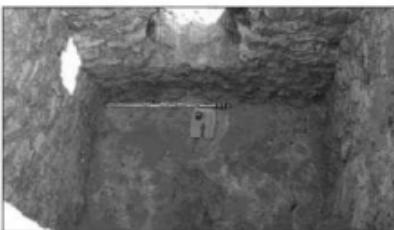
Slika 12. Konačna situacija u sondi 6

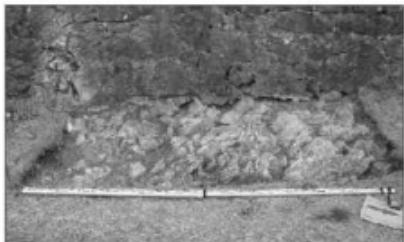
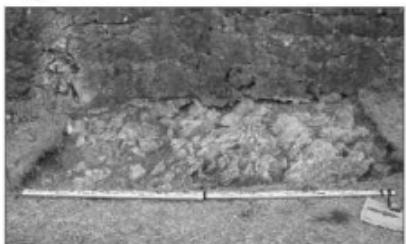
Sonda 7 – postavljena je uz unutrašnju stranu zapadnog bedema utvrđenja, dimenzija 3 x 1,5 m. Već u prvom otkopnom sloju našlo se na prirodnu stijenu, na dubini od 0,10 m. Time su završeni radovi u ovoj sondi. Pokretnih nalaza nije bilo.

Slika 13. Izdefinisana sonda 7

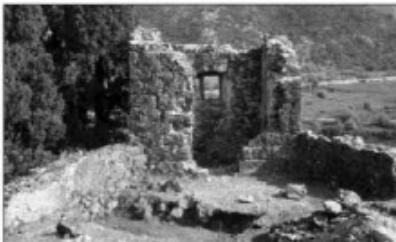
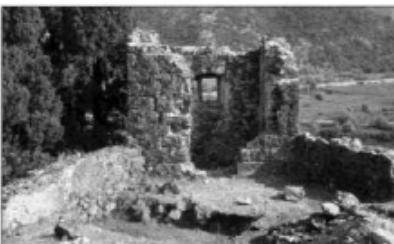
Sonda 8 - dimenzija 2 x 3 m, nalazila se na platou ispred sjeveme osmatračnice i orientacije u pravcu istok-zapad. Prvi otkopni sloj, debljine od 0,40 m, činili su humus, zemlja tamno mrke boje, kamenje većih i manjih dimenzija. Pored toga, u ovom sloju pronađeni su recentni nalazi: otpad (limenke), 6 metalnih navoja, 2 čaure lovačke puške, 8 metaka od metaka i tri metka, 2 šrafa. U drugom otkopnom sloju, debljine 0,45 m, nailazilo se na krupnije kamenje i tamno mrku zemlju. U sondi 8 su završeni radovi na dubini od 0,85 m, jer se došlo do zdravice.

Slika 14. Položaj sonde 8 unutar utvrđenja

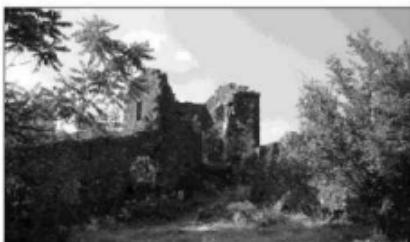
Sonda 10 - otvorena je u osmatračnici 2 smještenoj na jugozapadnom uglu utvrđenja, dimenzija 2 x 2,50 m. Prvi otkopni sloj, debljine 0,30 m, činili su šut, sitnje i krupnije kamenje.

Slika 15. Osmatračnica 2 u kojoj se nalazi sonda 10

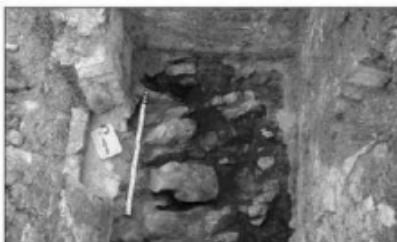
U drugom otkopnom sloju je konstatovana prirodna stijena koja je imala funkciju baze poda u osmatračnici. Taj sloj se izdefinisao i tehnički snimio, čime su radovi u ovoj sondi završeni na dubini od 0,80 m. Pokretnih nalaza nije bilo.

Slika 16. Konačan izgled sonda 10

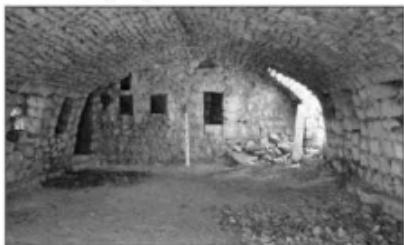
Slika 17. Sonda 2 i 4 u utvrdi nakon njihovog zatvaranja

Sve sonde su tehnički snimljene, čime su radovi u potpunosti završeni. Na kraju sondažnih arheoloških istraživanja, zatvorene su sonde 1, 2, 4, 5, 8, 9 i 11 radi bezbjednosti posjetilaca utvrđenja.

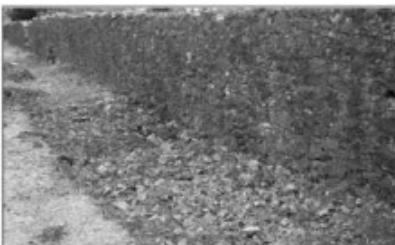
Slika 18. Zatvorena sonda 1

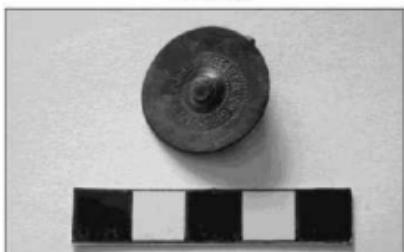
Pokretni nalazi - Od pokretnih nalaza pronađena su dva dugmeta u prvom otkopnom sloju pri istočnom profilu sonde 5. Izrađena su od tankog lima. Na aversu jednog dugmeta se vidi urezan tekst koji prati liniju kruga dugmeta na njemačkom jeziku (najvjerojatnije potiču iz II svjetskog rata sa vojničke uniforme) sa tekstom "GESETZLICH GESCHUTZI(T)? ? ETERNIT". U prevodu "Zakon zaštićen".

Slika 19. Avers dugmeta iz sonde 5

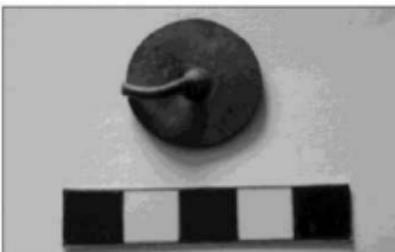
Slika 20. Revers dugmeta iz sonde 5

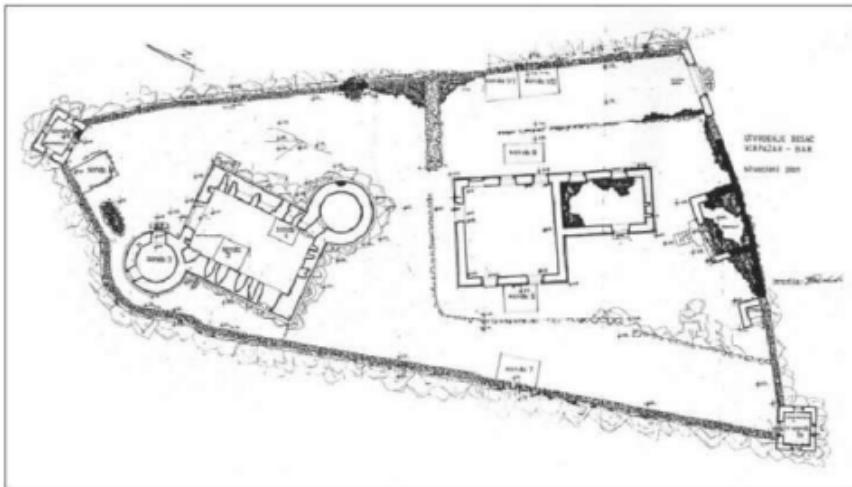
Važno mjesto u ovom kompleksu imala je osmatračnica, koja je gledala na Skadarsko jezero. Imala je sprat, a između nje i tvrđave nalazio se zasvedeni podzemni dio. Druga osmatračnica smještena je na jugozapadnom uglu utvrđenja (Pogledati Plan 1.). Uz južni bedem nalaze se ostaci pomoćnih objekata. Uslijed dugogodišnje napuštenosti i nebrige, utvrđenje je u ruševnom stanju.

*Plan 1. Situacioni plan utvrđenja Besac, Virpazar
(razmjer 1:200, izradila 2011. godine Vesna Popović - arhitektonski tehničar)*

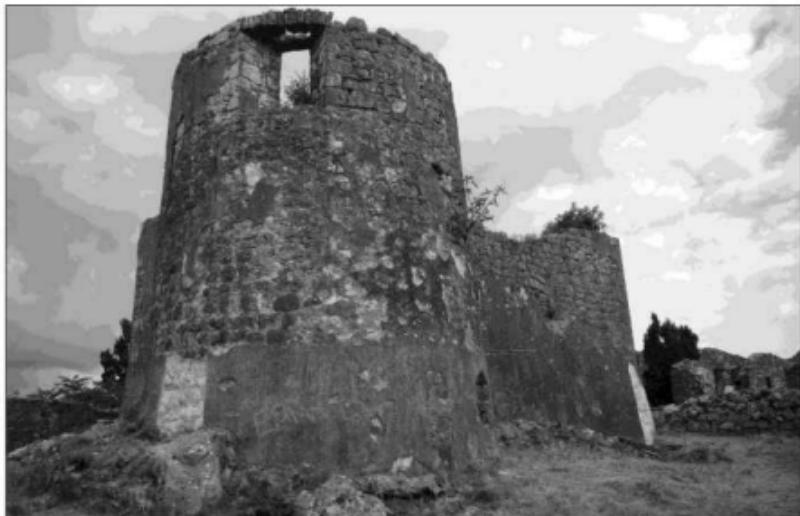
Sama utvrda izvedena je nešto preciznije. Locirana je na sjevernoj strani užeg dijela platoa. To je objekat pravougaone osnove sa dvije paralelno postavljene masivne kružne kule na sjevernoj i južnoj strani. Uglovi tvrđave imaju ispuste u vidu kontrafora. Ostaci kamenih ploča, očuvanih u uglovima prostorije, ukazuju da je pod bio popločan.

Prostor između kula zasведен je svodom od sitnih kvadera kamena. Čitav ovaj prostor bogato je razuđen nišama različitog oblika i veličine. Sprat tvrđave bio je povezan drvenim stepeništem sa prizemljem i na njemu su se nalazile topovske rampe.

Ni u jednoj sondi nijesu pronađeni tragovi arhitekture, iako su bili očekivani naročito u sondama unutar i uz utvrdnu. Na osnovu toga može se izvesti pretpostavka da je utvrdna sa kružnim kulama najstarija građevina ovog fortifikacionog kompleksa iz perioda srednjevjekovne Crne Gore. Može se zaključiti da su Turci nakon osvajanja, kao i u drugim slučajevima, preuzeli utvrđenje i prilagodili ga svojim potrebama.

Slika 21. Utvrda
