ISTORIJA UMJETNOSTI

Mr Aleksandar Čilikov

PRILOG PROUČAVANJU CRKVE RIZE BOGORODICE

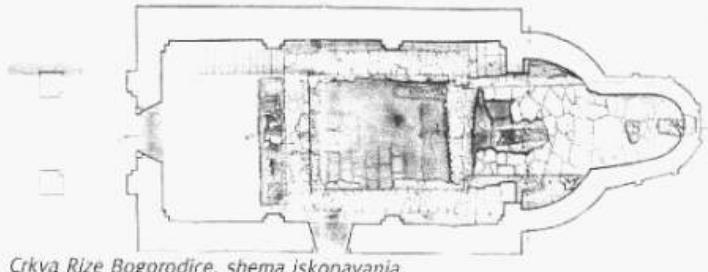
Crkva Rize Bogorodice, shema iskopavanja

Poštujući želje investitora, projektanta i izvođača radova na sanaciji arhitekture Rize Bogorodice - za-državanje skele u enterijeru i paralelno izvođenje građevinskih i istraživačkih radova - istraživanju se pristupilo tako što je prostor od zapadnog kraja starog apsidalnog dijela pa do zapadne ivice pilastara, između zapadnog i srednjeg traveja, podijeljen u tri sektora u okviru kojih se nalaze devet iskopanih pojaseva predviđenih za pojedinačnu obradu i istraživanje (vidi sk.1 sa šemom iskopavanja).

Površinu stare crkve predstavlja prostor naznačen u šemi iskopavanja kao sektor I koji se determiniše počev od pronađenog temelja nekadašnjeg zapadnog zida pa do kraja sadašnje starije apside, sve u okviru konstatovanih sjevernog i južnog zida sa fragmentima fresko slikarstva (vidi sk.4 sa osnovama nakon iskopavanja). Način izvođenja svodne konstrukcije, broj i veličina otvora i vrsta krovnog pokrivača nijesu poznati. Nameće se absolutno siguran zaključak da stara crkva Rize Bogorodice nije bila presvođena uz pomoć pilastara i ojačavajućih lukova, jer nijesu pronađeni ni u najmanjem tragu. Pod starije građevine bio je izrađen od nepravilnih kamenih ploča, različitih dimenzija, debljine i oblika. Unutrašnjost stare crkve bila je živopisana, o čemu svjedoče fragmenti fresaka sačuvani na ostacima južnog i sjevernog zida, kao i preko hiljadu fragmenata pronađenih prilikom iskopavanja sektora I. Neznatan dio fragmenata iskopan u sektoru II pripadao je nekadašnjem zapadnom zidu starog hrama. Segment poda pronađen na nivou iznad starog poda srednjovjekovne crkve, po izgledu identičan sa njim, mogao se nalaziti na dijelu u kome je pronađen istraženi grob, pa je vrlo vjerovatno da je za potrebe formiranja groba probijen stari podni pokrivač i dislociran u manjem dijelu na zatečeno mjesto. Funkcija ovog starog poda, tj. njegovog segmenta, nije jasna - možda je mogao poslužiti kao postament neke novoformirane časne trpeze.
